## A VÍZTORONYRÓL

## A víztorony külső felújítása 2010. 06. hó

## A víztorony földem szerkezetének és zárószintjének felújítása 2010. 06-07. hó

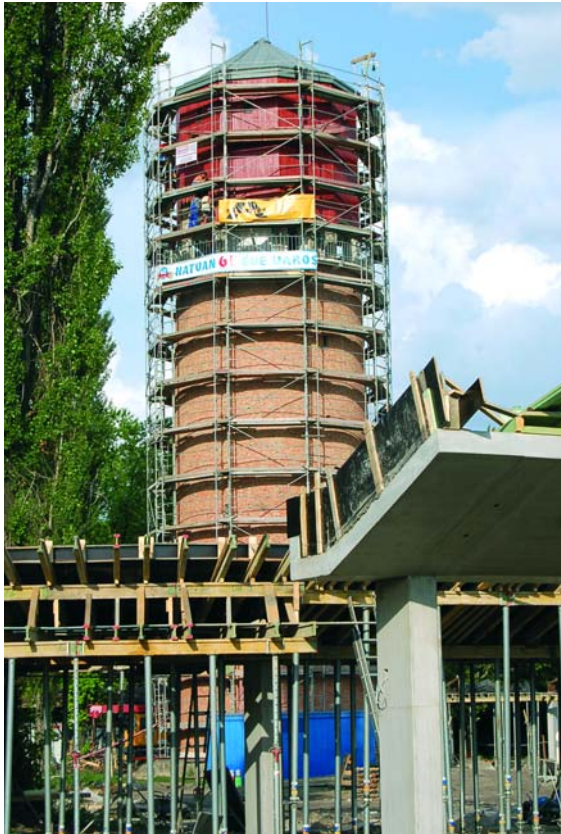
A 35 méter magas víztorony csőállványzatának felépítése

A helyi védettségű, régi falazott szerkezetű víztorony 2010. júniusában az autóbusz-pályaudvar odaköltöztetésekor teljes, külső-belső felújításon esett át. Az épületet felállványozták, és a külső téglahomlokzatot az évtizedek alatt ráakadott szennyeződéstől megtisztították, felületcsiszolásos technológia alkalmazásával. Ezt követően az elhasználódott, letöredezett, kihullott téglaelemeket újra kipótolták. Amikor ezzel elkészültek, a csőállványzatot elbontották, és kosaras autóból az állványzat rögzítőelemeinek a helyét is megtisztították, kijavították és helyreállították. Az épület alapját a stabilitás érdekében melléásással, vasbeton kötőelemek beépítésével és kibetonozással újfent stabilabbá tették.

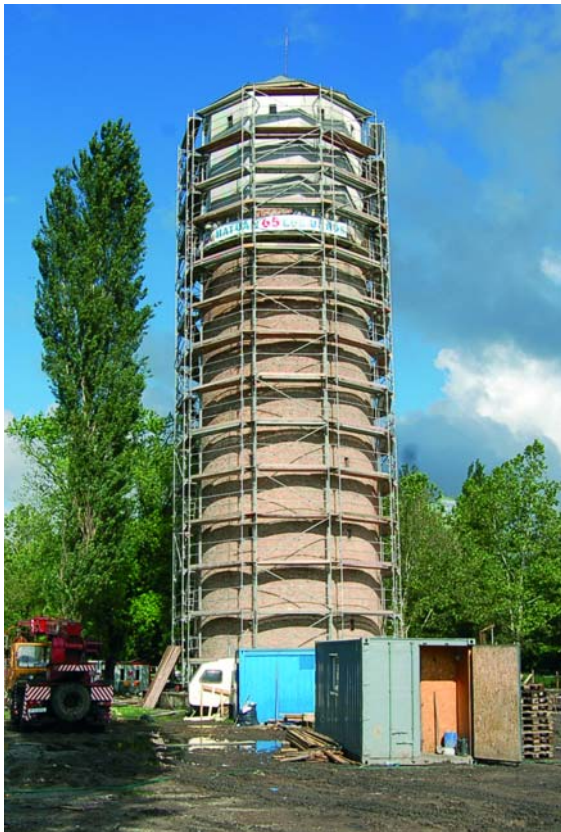
A téglahomlokzat elhasználódott elemeit pótolni kellett

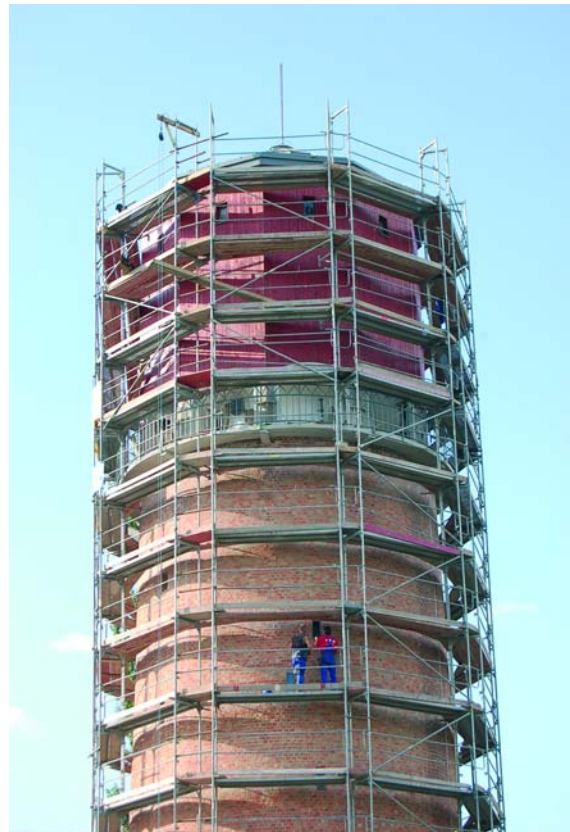
A víztorony téglahomlokzatának tisztítása, javítása

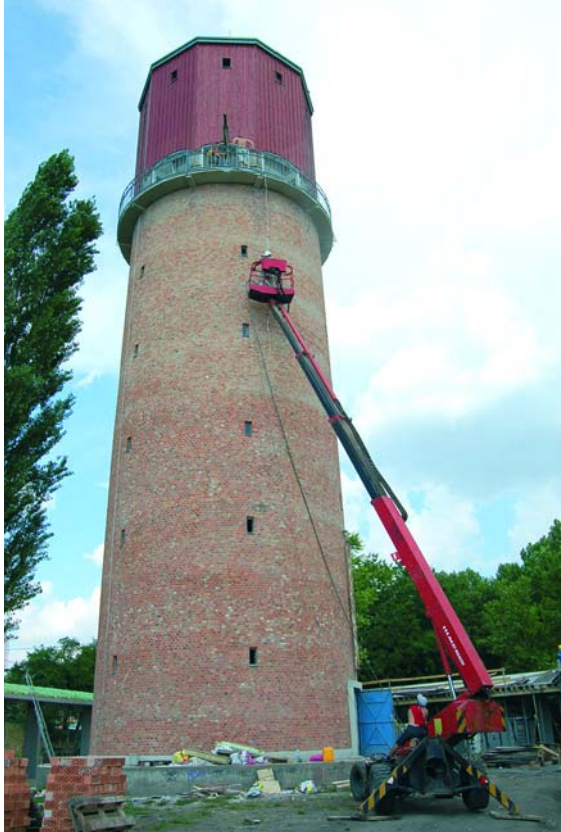
A rögzítőelemek helyének tisztítása,  
helyreállítása kosaras autóból

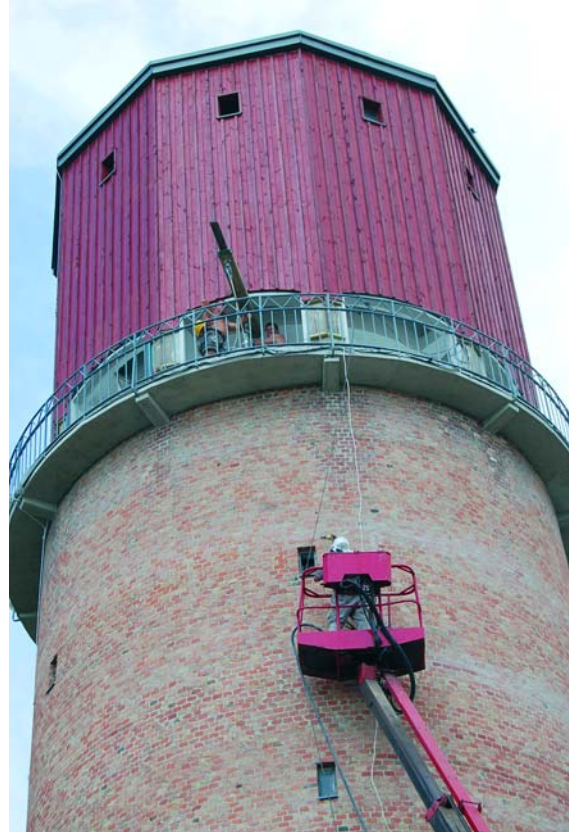
A rögzítőelemek helyének tisztítása,  
helyreállítása kosaras autóból

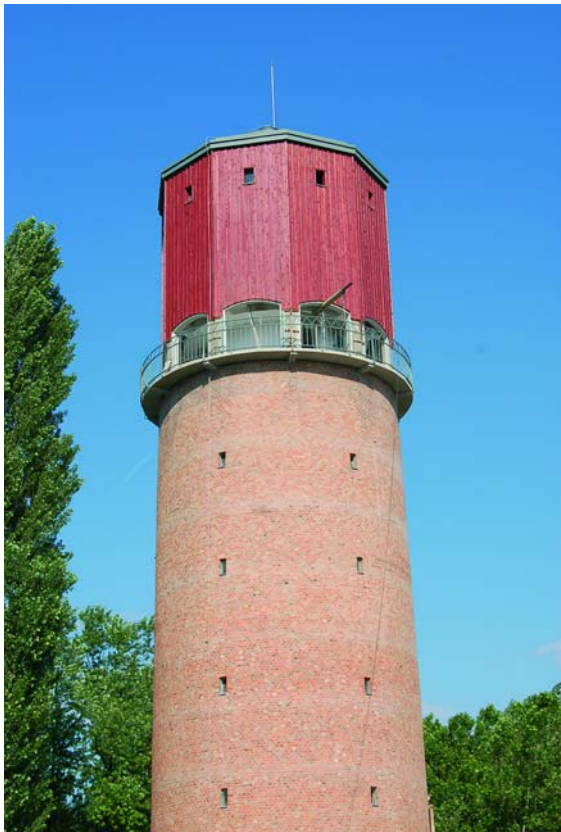
A víztorony fejezete az új faburkolattal

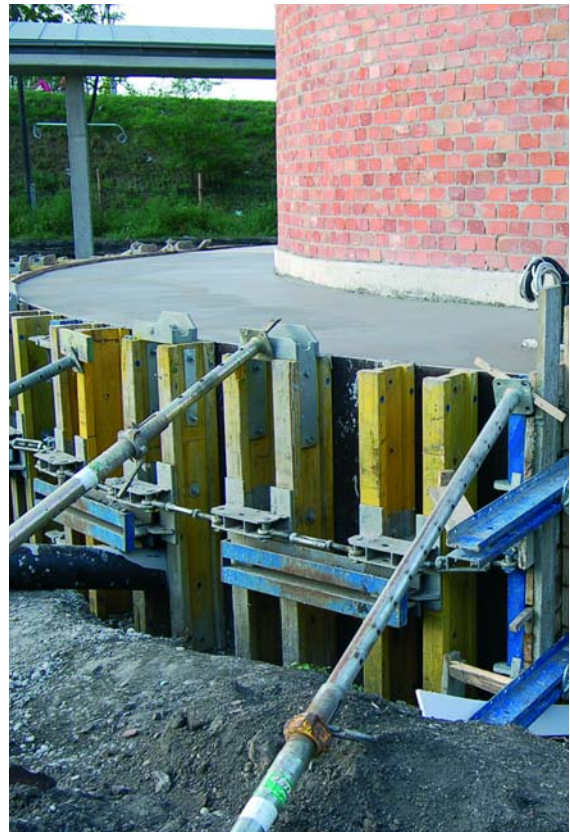
A víztorony alap megerősítése

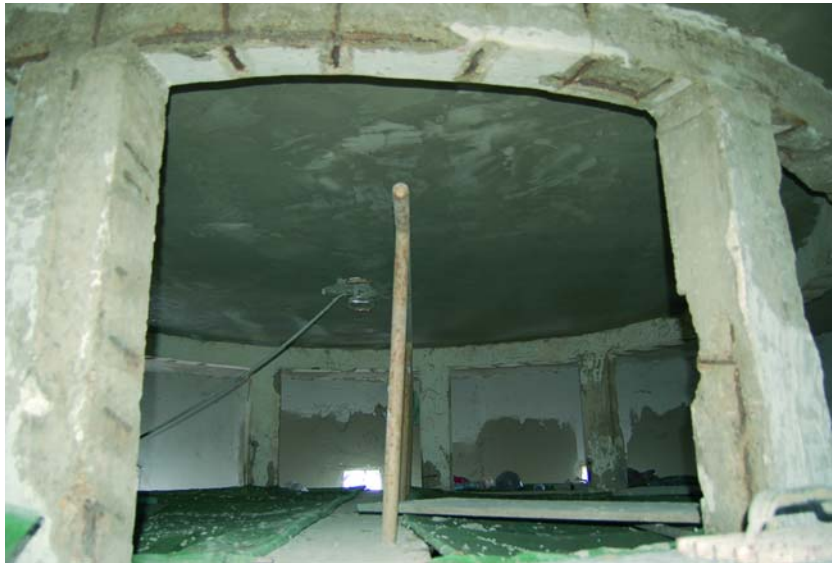
A víztartály felső szintjének felújítása

A torony tetejébe vezető 139 lépcső megerősítést nem igényelt, de az épületben lévő három szint – amelynek beépített összalapterülete 50 négyzetméter, – kisebb felújításra szorult. Sőt a legfelső zárószint – vagyis a víztartály felső szintje teljesen megújult. Az árkádos beugrókat kijavították, újravakolták, sőt a körbefutó terasszinttől a kupoláig a külső homlokzat faborítást kapott. Az árkádos részt üvegporthallal lezárták, a járószint korlátját újra festették. A víztorony tetőszerkezetének felújítását is elvégezték. A fa tartószerkezet egészét kicserélték, az arra kerülő fémfedés

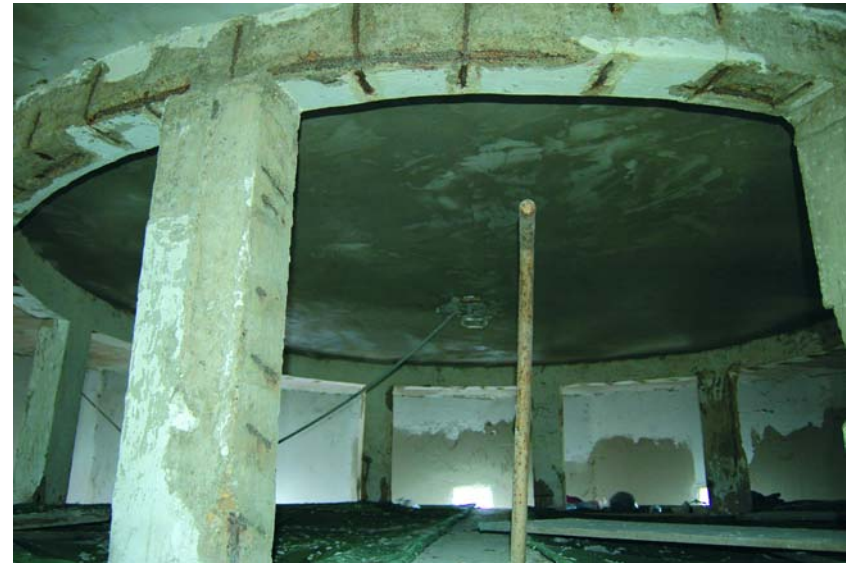
A víztartály felső szintjének felújítása

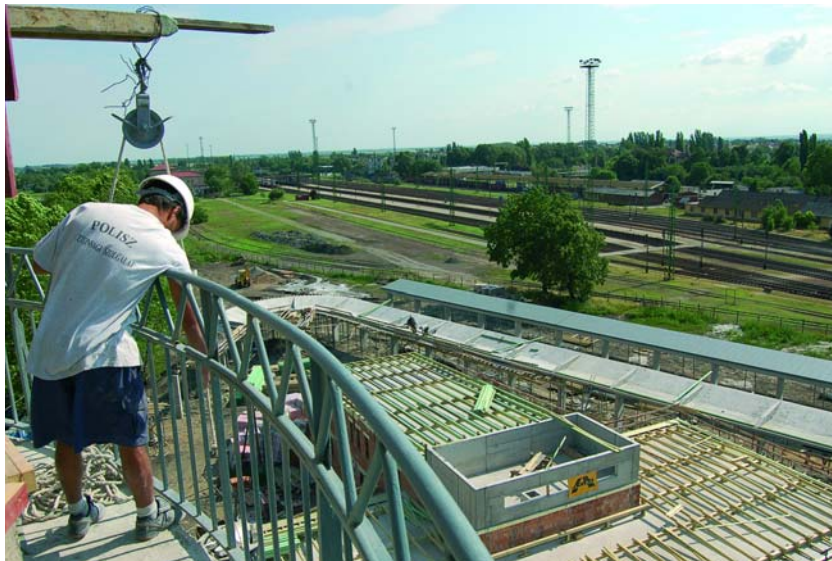
A víztorony zárószintjének felújítása

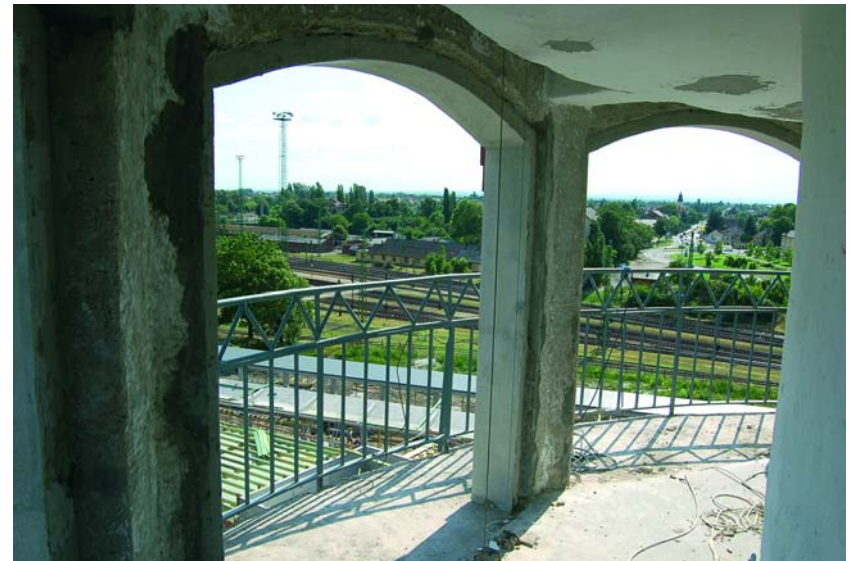
A víztorony zárószintjén lévő árkádok is felújításra kerültek

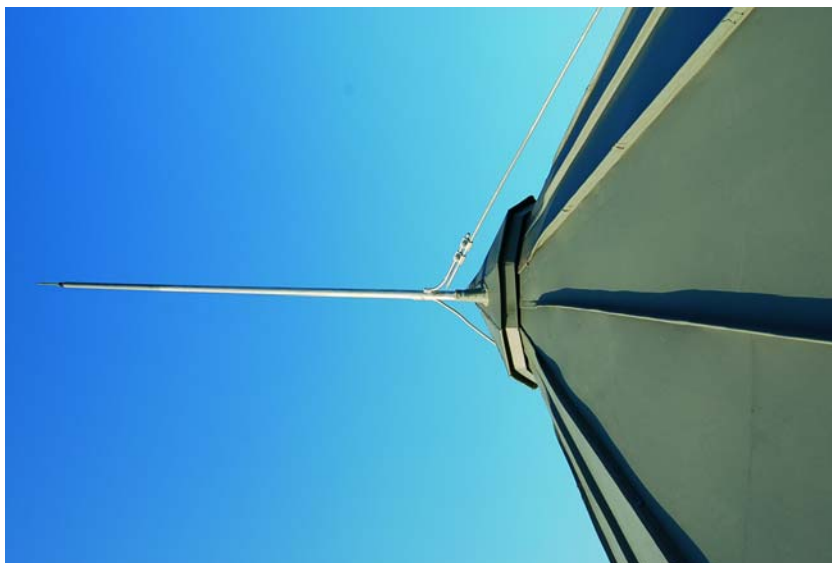
A víztorony elkészült fémlemez borítása a villámhárítóval

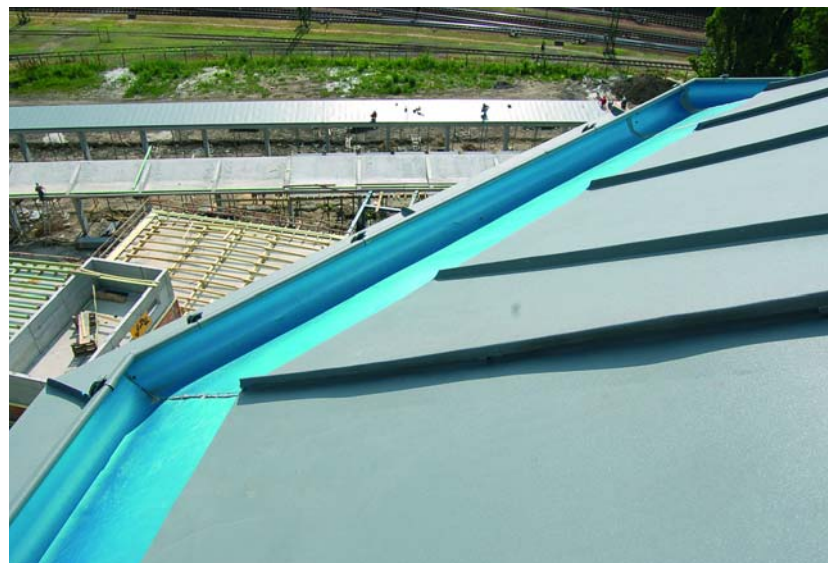
A víztorony új fémlemez fedése rejtett ereszcatorna kialakításával

felületkezelése megfelel a legkorszerűbb kívánalmaknak. A ráhulló csapadékvíz elvezetését körben rejtett ereszcsonalra végzi.

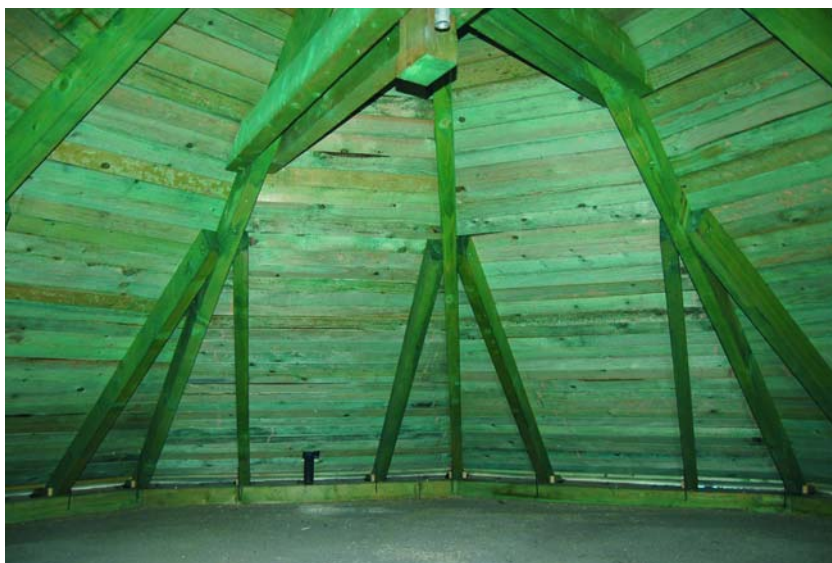
A víztorony fedélszéke is új faborítást kapott
